Heereweg 137-139

Bron: RWP, MIP

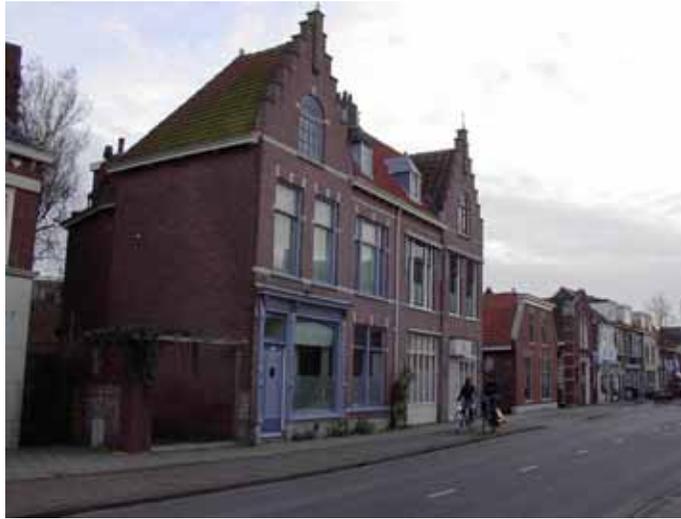
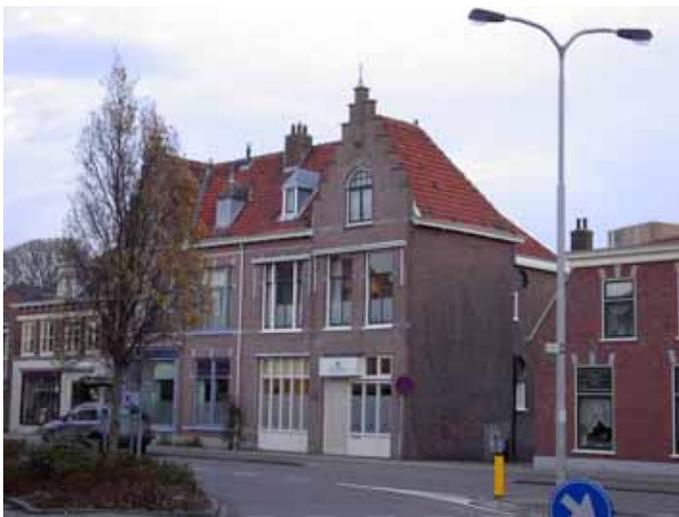
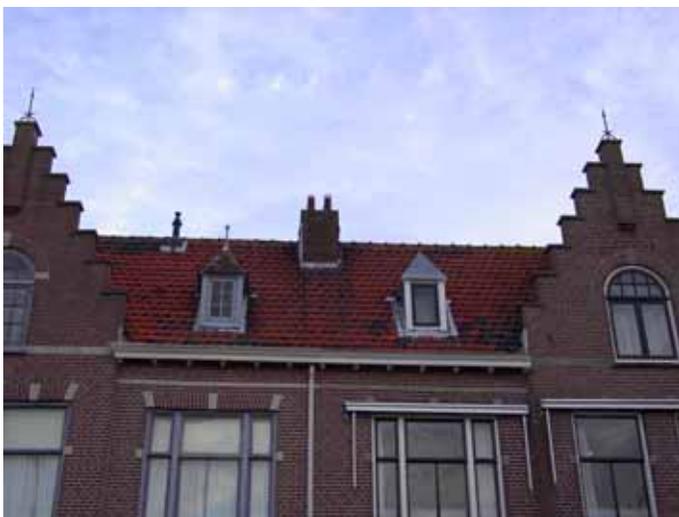
- Oorspr. functie* : Woonhuizen met winkels.
- Huidige functie* : Woonhuis/woonhuis met kantoor.
- Alg. omschrijving* : Samengesteld pand op onregelmatige plattegrond, twee bouwlagen hoog onder een zadeldak met topgevels aan de voorzijde. Symmetrisch ingedeelde voorgevel met trapgevels. Eenvoudige, doch stijlvolle detaillering.

- Gevels* : Gevels opgemetseld in rode baksteen in kruisverband. Boven vensteropeningen strekken met natuurstenen geboorte- en sluitstenen. In trapgevels natuurstenen ontlastingsbogen met geboorte- en sluitstenen. Gepleisterde plint en natuurstenen banden ter hoogte van lekdorpels. Gevelafsluiting door middel van houten gootlijst op klossen. Afsluiting topgevel door trapgevels met natuurstenen dekplaten. In de top een uitkragend deel, afgesloten door een smeedijzeren ornament.

- Origineel voegwerk* : Ja.
- Vensters/deuren* : (Samengestelde) schuifvensters met bovenlichten. In topgevels boogvensters met draairamen en roede-verdeling in de bovenlichten. In linker pand een houten winkelpui met pilasters, diamantkoppen, consoles en een kroonlijst. Op begane grond van rechter pand *moderne, samengestelde kozijnen*.

- Originele kozijnen* : Grotendeels.
- Dak* : Zadeldak met steekkappen aan de voorzijde. Aanbouw onder aankapping. Dakbedekking met voornamelijk rode, maar ook enkele gesmoorde kruispannen.

In voorschild twee dakkapellen met kleine steekkap en schild. Op hoekkeper linker dakkapel bevindt zich een piron. Grote bakstenen schoorsteen in het midden van de daknok.

Bijzonderheden : *Rechter pui verstoord, zonwering niet-passend.*
