**RAPPORT**  
betreffende een  
milieukundig asfalt- en  
funderingsonderzoek  
Grevelingstraat 62  
te Lisse

Datum : 25 maart 2016  
Kenmerk : 1307F633/DBI/rap3  
Auteur : De heer D.D.C.A. Bijl

| REV. | DATUM | NAAM | OMSCHRIJVING | GOED GEK. |
|---|---|---|---|---|
| OMSCHRIJVING<br>GREVELINGSTRAAT 62 T/M 64 TE LISSE | | | | |

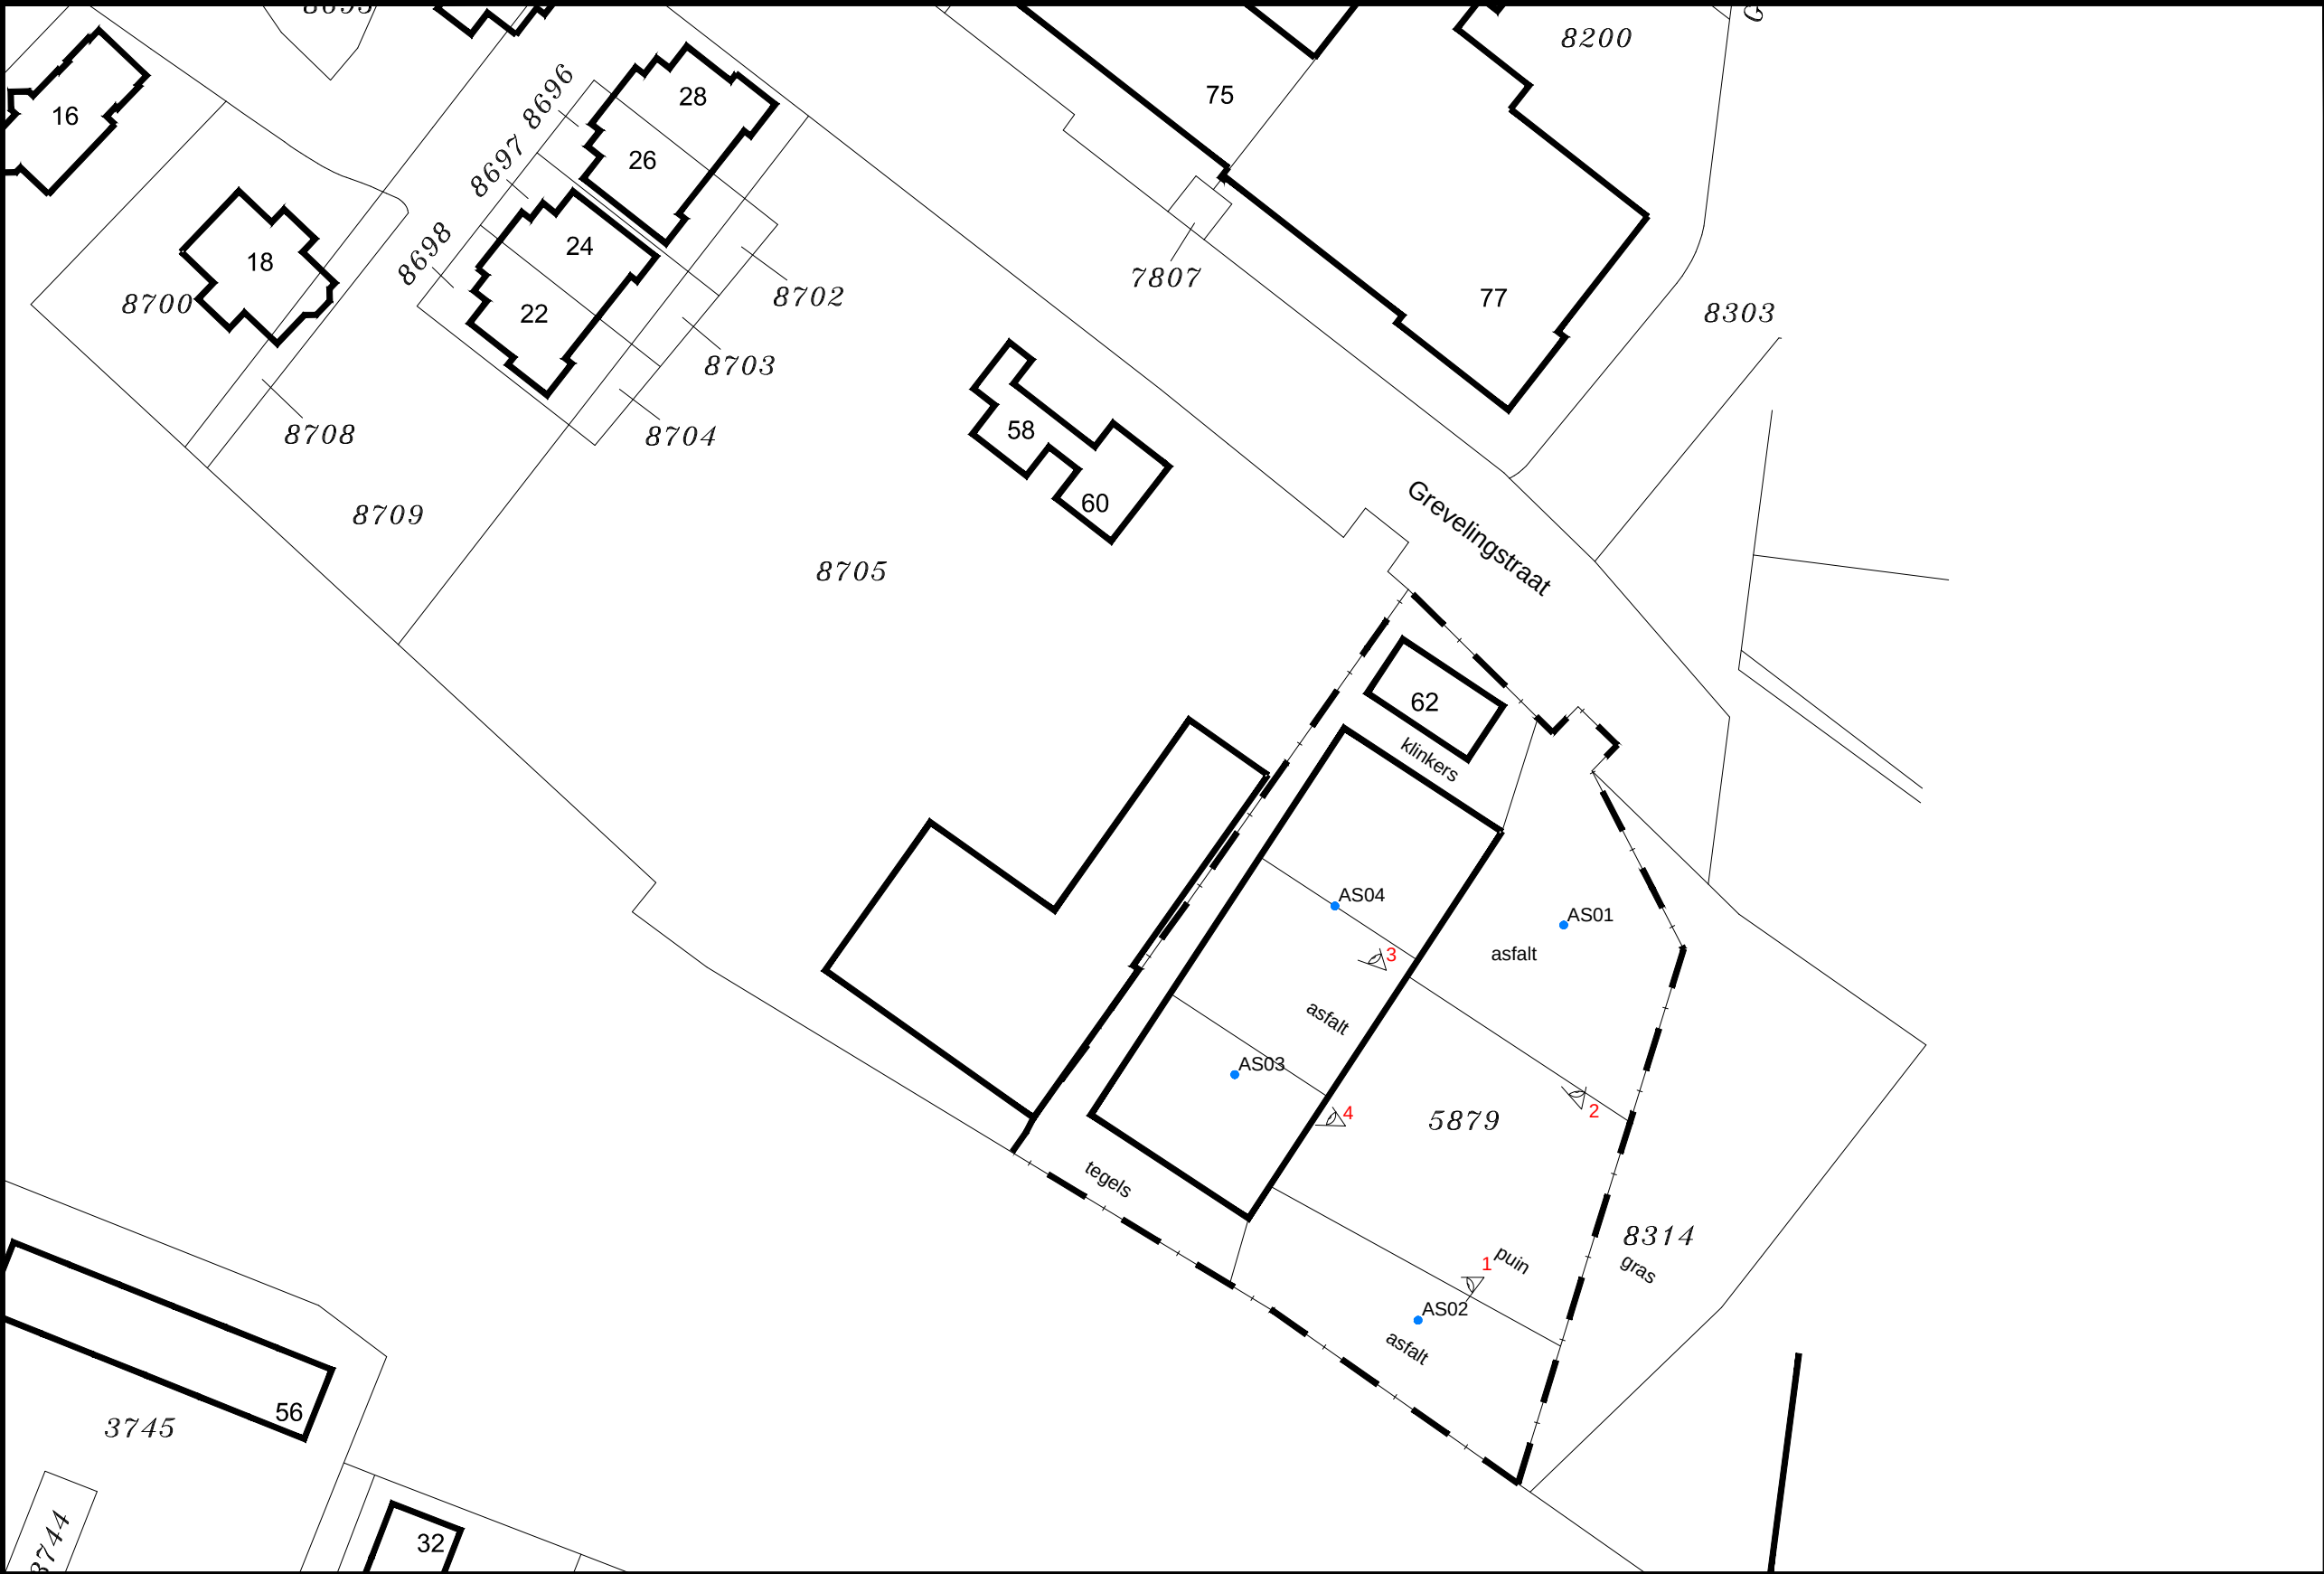
1.2 SITUATIETEKENING

De globale ligging van de onderzoekslocatie is weergegeven in de overzichtskaart van bijlage 1.1. De onderzoekslocatie, alsmede de uitgevoerde boringen, zijn weergegeven in de situatietekening van bijlage 1.2. De veldwerkzaamheden hebben plaatsgevonden op 7 maart 2016. Met behulp van een kernboor zijn 4 asfaltboringen verdeeld over de asfaltconstructie geplaatst. Teneinde de mogelijke aanwezigheid en de dikte van onderliggende funderingslagen, alsmede de opbouw van de onderliggende bodem, vast te stellen, zijn alle boringen doorgezet tot een maximale diepte van 0,75 m-mv. Ter illustratie is een aantal foto's van de onderzoekslocatie opgenomen in de fotoreportage van bijlage 5.
