Zaaknummer: Z-18-052994

### RAPPORT betreffende een milieukundig asfalt- en funderingsonderzoek Grevelingstraat 60 te Lisse

Datum : 19 april 2016  
Kenmerk : 1307F633/DBI/rap4  
Auteur : De heer D.D.C.A. Bijl

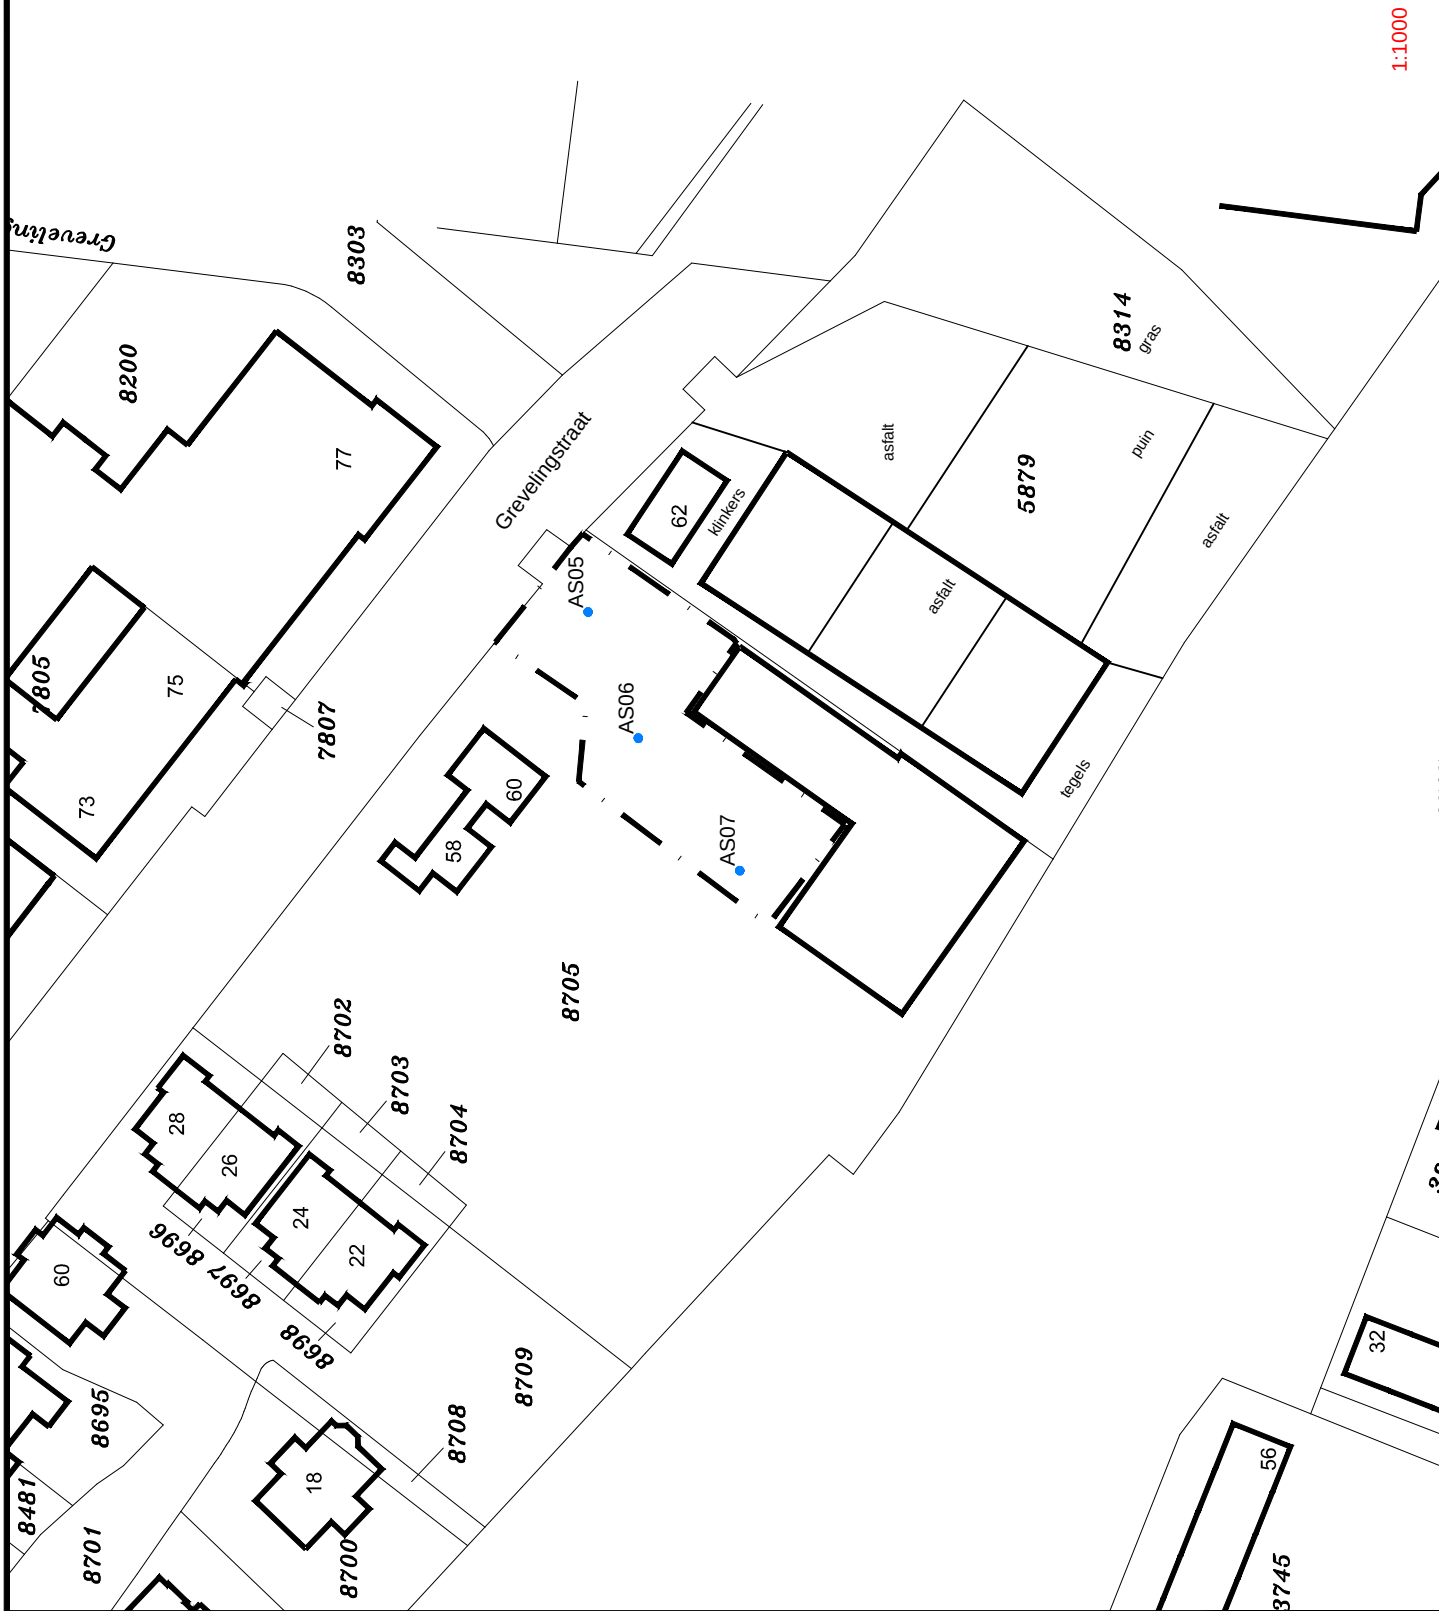
1.2 SITUATIETEKENING

De globale ligging van de onderzoekslocatie is weergegeven in de overzichtskaart van bijlage 1.1. De onderzoekslocatie, alsmede de uitgevoerde boringen, zijn weergegeven in de situatietekening van bijlage 1.2. De veldwerkzaamheden hebben plaatsgevonden op 1 april 2016. Met behulp van een kernboor zijn 3 asfaltboringen verdeeld over de asfaltconstructie geplaatst. Teneinde de mogelijke aanwezigheid en de dikte van onderliggende funderingslagen, alsmede de opbouw van de onderliggende bodem, vast te stellen, zijn alle boringen doorgezet tot een maximale diepte van 1,20 m-mv. Ter illustratie is een aantal foto's van de onderzoekslocatie opgenomen in de fotoreportage van bijlage 6.

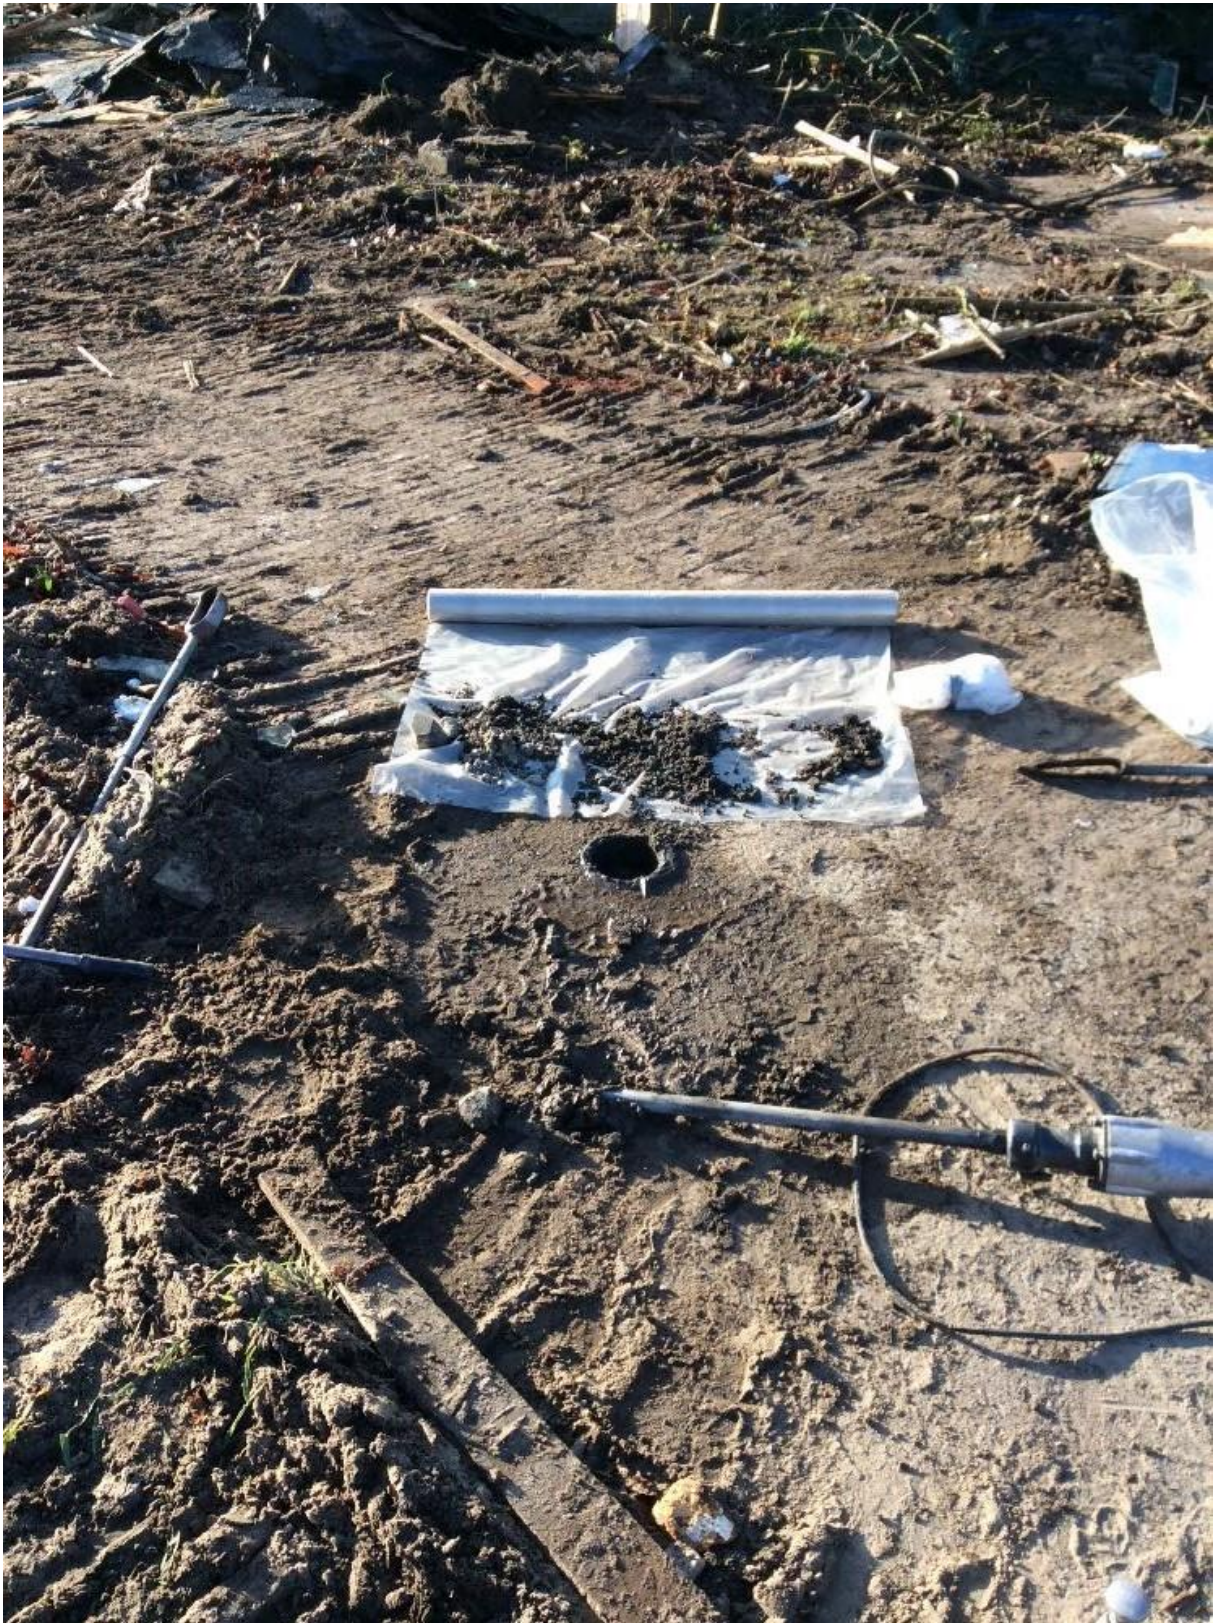
Boring AS05

| -60 | Matig puinhoudend, sterk slakhoudend, matig baksteenhoudend, matig zandhoudend, geen olie-water reactie, Ramguts |
| -70 | Zand, matig fijn, matig siltig, zwak humeus, zwak puinhoudend, zwak baksteenhoudend, zwak puinhoudend, zwak grindhoudend, geen olie-water reactie, donkergrijs, Edelmanboor |

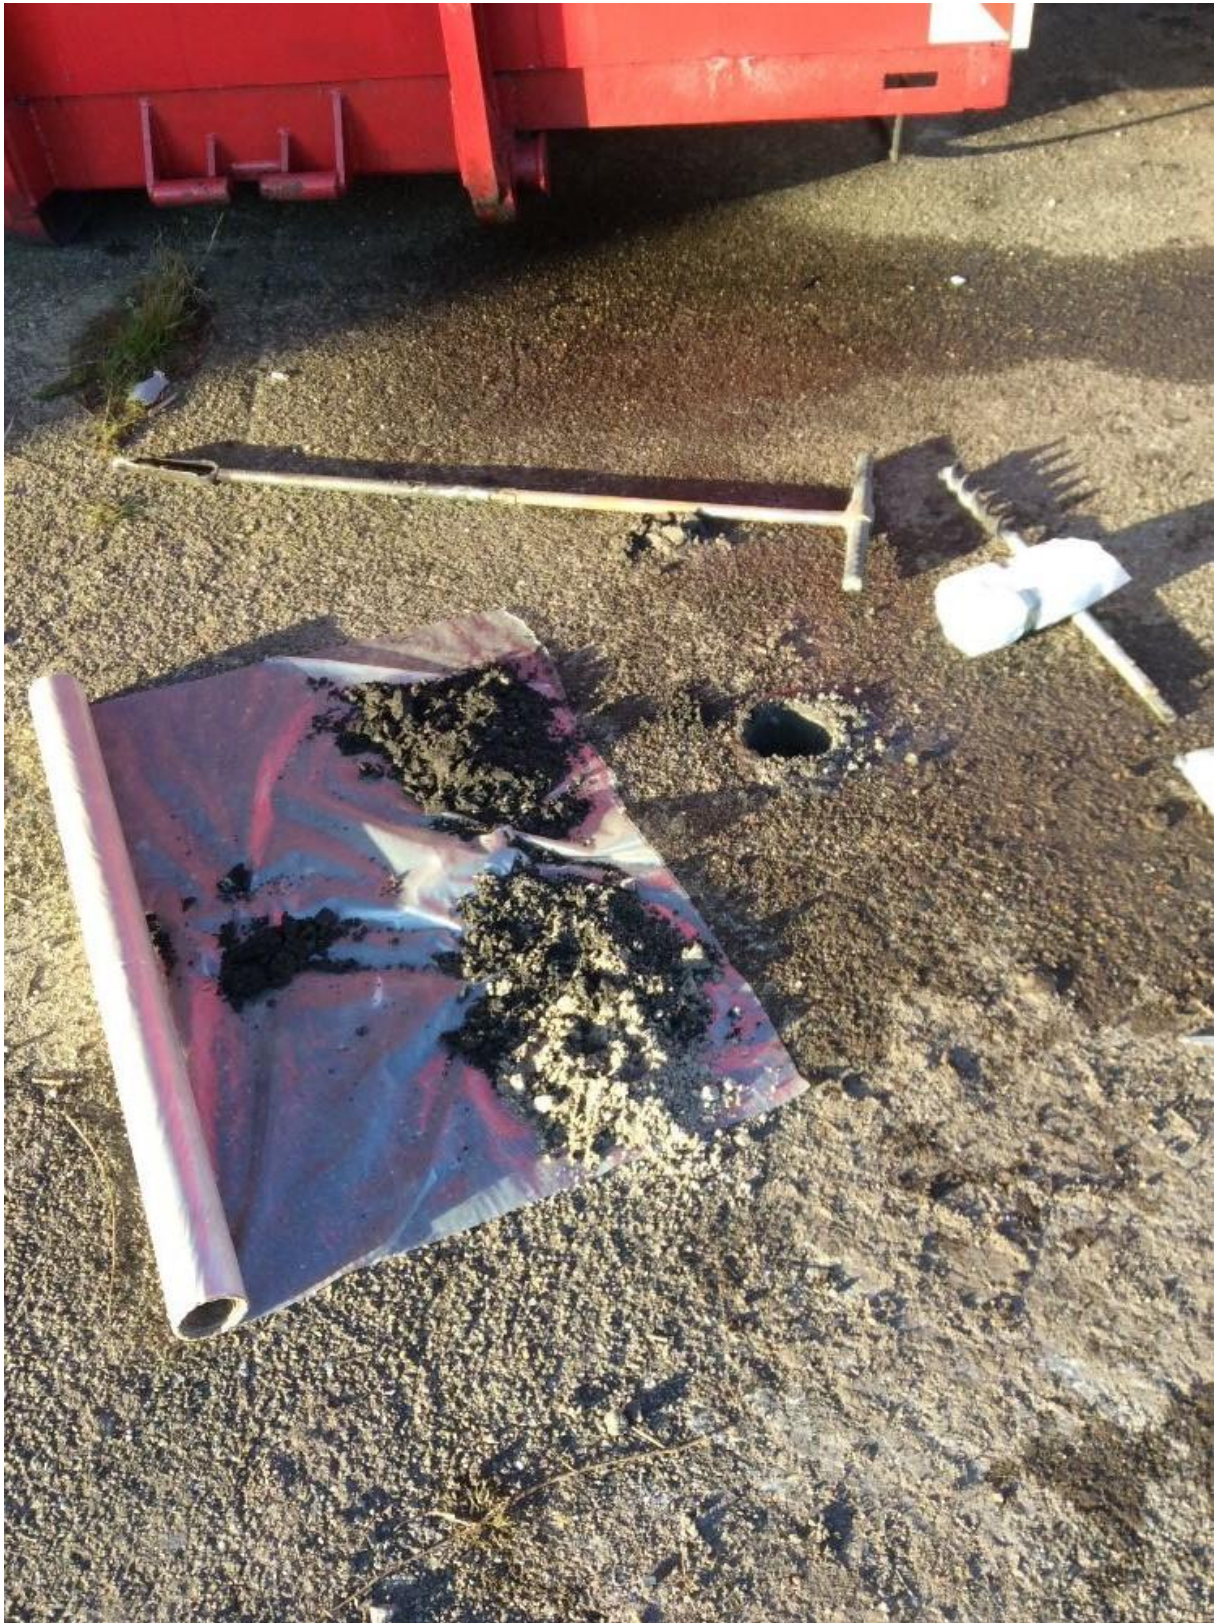
Boring AS06

| -60 | Zand, matig fijn, zwak siltig, zwak humeus, zwak baksteenhoudend, matig puinhoudend, matig slakhoudend, sterk grindhoudend, geen olie-water reactie, neutraal bruingrijs, Ramguts, Stabilisatielaag |
| -70 | Zand, matig fijn, matig siltig, matig humeus, matig grindhoudend, zwak puinhoudend, geen olie-water reactie, donkerbruin, Edelmanboor |

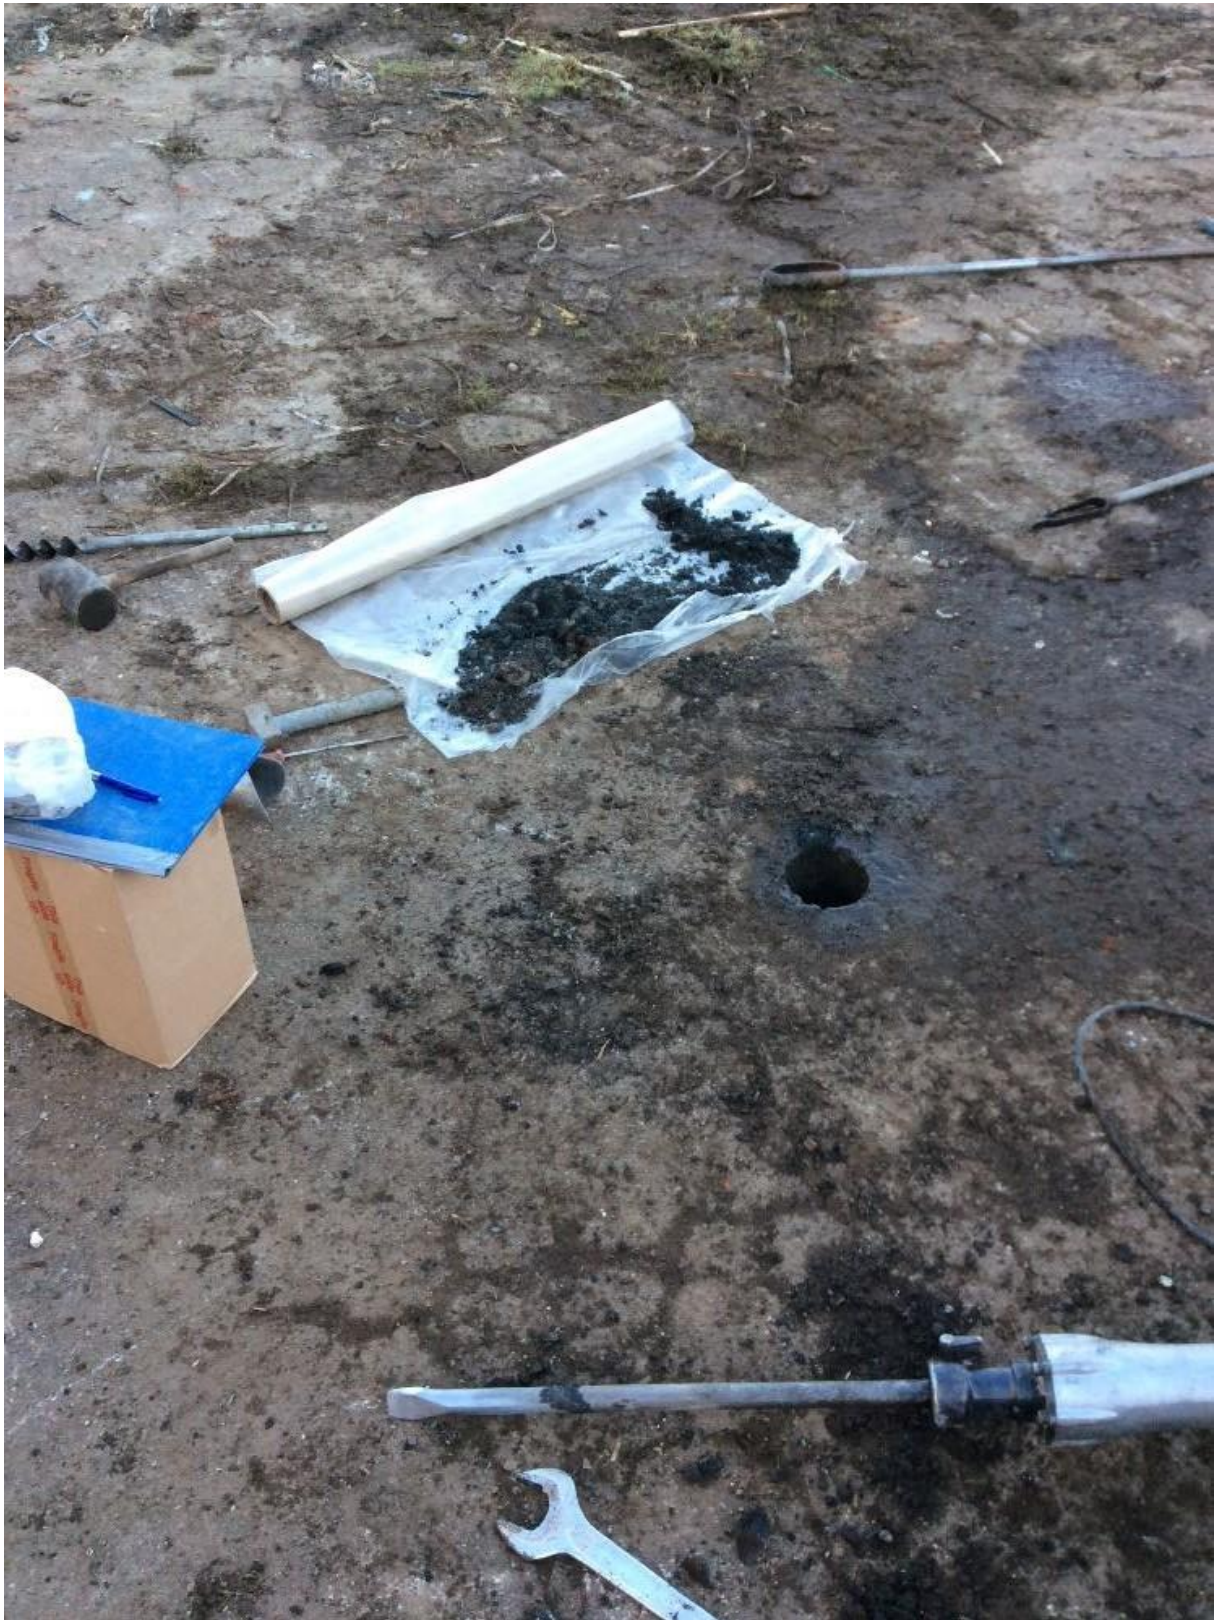
Boring AS07

| -60 | Sterk slakhoudend, sterk puinhoudend, geen olie-water reactie, Ramguts, Stabilisatielaag |
| -80 | Zand, matig fijn, matig siltig, zwak humeus, matig puinhoudend, zwak slakhoudend, matige olie-water reactie, neutraalgrijs, Edelmanboor |

In de bodemlaag, waarin een matige olie/waterreactie is waargenomen, overschrijdt het gehalte minerale olie desbetreffende interventiewaarde.
