Achterweg-Zuid 51

Bron: DSL

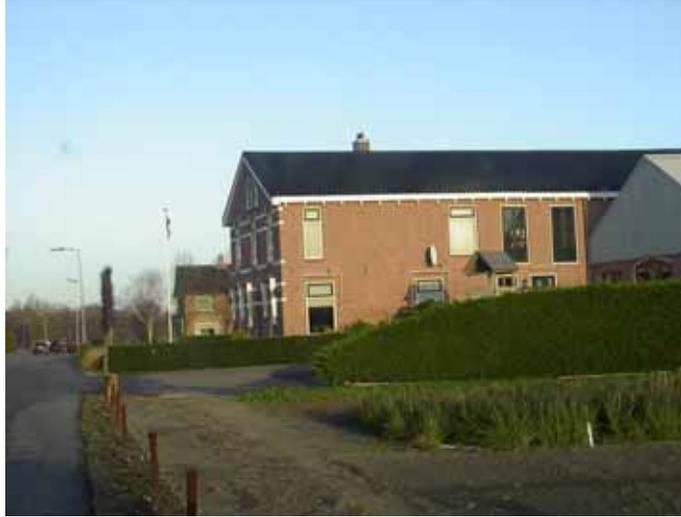
- Oorspr. functie* : Woonhuis met bollenschuur.
- Huidige functie* : Woonhuis met bollenschuur.
- Alg. omschrijving* : Groot complex bestaande uit een woonhuis en bollenschuur, geïntegreerd als één bouwmassa. Twee bouwlagen onder een flauw hellend zadeldak. *Aanbouwen van jongere datum.*

- Gevels* : Rode baksteen in kruisverband. Symmetrische voor- en zijgevel van gepleisterde spekbanden ter hoogte van de boven-, wissel- en onderdorpels. In de voorgevel anderhalfsteens rollagen met gepleisterde aanzetstenen boven de gevelopeningen. In de zijgevel steens rollagen boven de gevelopeningen. Eenvoudige rechte muurankers in de zijgevel. In de top ter weerszijden van het venster het bouwjaar op een gepleisterd vlak.

- Origineel voegwerk* : Nee.
- Vensters/deuren* : Vernieuwde vensters in het woonhuis. In de zijgevels van het bedrijfsgedeelte openslaande ventilatie- en laaddeuren.

- Originele kozijnen* : Nee.
- Dak* : Flauw zadeldak met *grijze staalplaten met panmotief*. Dakgoot op klossen. Schoorsteen.
- Bijz. bijgeb./bek* : Aangebouwde schuur onder zadeldak.
