### Achterweg 8

*Oorspr. functie* : Villa 'Solsiden'.

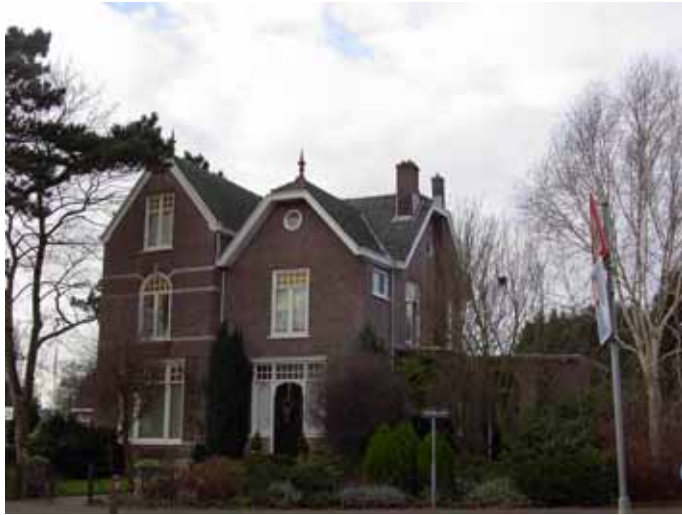
*Alg. omschrijving* : Pand op nagenoeg vierkante plattegrond, twee bouwlagen hoog onder een samengesteld dak met gesmoorde pannen. De gevels zijn opgemetseld uit rode baksteen in kruisverband en beschikken over enkele opvallende details, zoals grote houten kozijnen, geel geprofileerd glas in de bovenlichten en brede ontlastingsbogen.

*Gevels* : De voorgevel bestaat uit twee delen, waarvan het rechter deel met de toegangspartij in lichte mate naar achteren verspringt. Het linker deel is hoger opgetrokken dan het rechter. Daarbij zijn in het linker deel van de voorgevel aangesmeerde speklagen verwerkt. In het linker deel bevindt zich op de begane grond een grote vensteropening. Aan weerszijden hiervan is ter hoogte van de onderdorpel een speklaag aangebracht. Boven het midden van de vensteropening is een tegeltableau met daarop 'Solsiden' geplaatst. Direct boven het tegeltableau bevindt zich een boogvenster dat met een ontlastingsboog wordt afgesloten. De uiteinden van de bovenste speklaag gaan op in de ontlastingsboog van het venster. Boven in de topgevel bevindt zich eveneens een vensteropening. Deze opening wordt met een anderhalf steens strek afgesloten. In het rechter deel bevindt zich de verhoogde ingangspartij. Hierboven is op de eerste verdieping een vensteropening gerealiseerd.

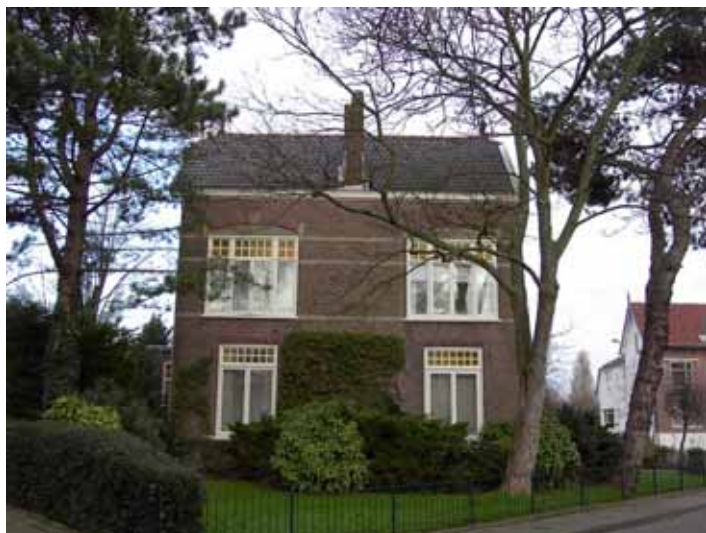
- Gevels (vervolg)* : Deze wordt afgesloten met een anderhalf steens strek. In de top van de topgevel is een kleine, ronde vensteropening aangebracht. Beide geveldelen worden met houten daklijsten afgesloten.

- Origineel voegwerk* : Ja.
- Vensters/ deuren* : De ingangspartij wordt gevormd door een samengesteld houten kozijn met boven- en zijlichten. De bovenlichten hebben een roedeverdeling en zijn voorzien van geel glas. In de zijlichten zijn openingen in de vorm van rondboogvensters gerealiseerd. De deur is een houten strokendeur. Het licht geprofileerde kozijn wordt door een geprofileerde lijst afgesloten. Het grote, samengestelde kozijn links van de ingangspartij (linker deel voorgevel) heeft een gelijke verschijningsvorm. M.u.v. het ronde venster hebben alle overige drie vensters in de voorgevel openslaande ramen met daarboven bovenlichten met roedeverdeling en geel glas.

- Originele kozijnen* : Ja.
- Dak* : De dakconstructie is samengesteld uit drie zadeldaken die in elkaar steken. De zadeldaken hebben kleine wolfeinden, die met een decoratieve piron bekroond worden. De daken hebben een overstek, behalve het dak van het linkerdeel aan de voorzijde. Op de dakschilden liggen gesmoorde kruispannen, de nokken zijn met rode vorstpannen gedekt. Op het samengestelde dak bevinden zich drie bakstenen schoorstenen.

- Bijz. bijgeb./ hek* : Tegen de rechter gevel is een naar achteren verspringende bakstenen aanbouw met plat dak aangebouwd. *Geheel rechts staat een bakstenen schuur onder een zadeldak; van recente datum.*
