### Von Bönninghausenlaan 56

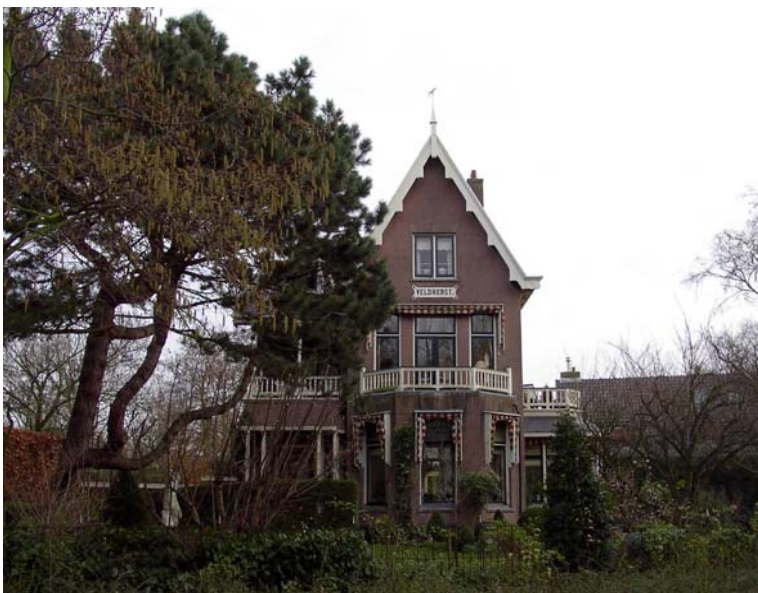
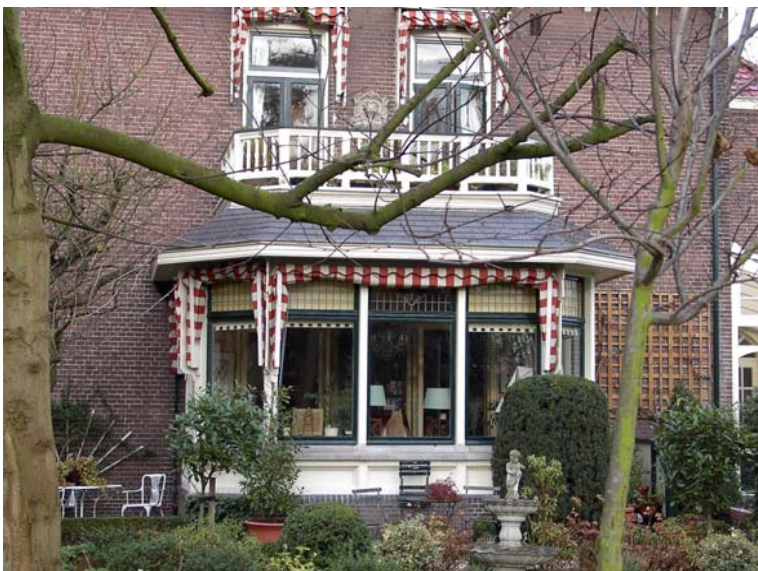
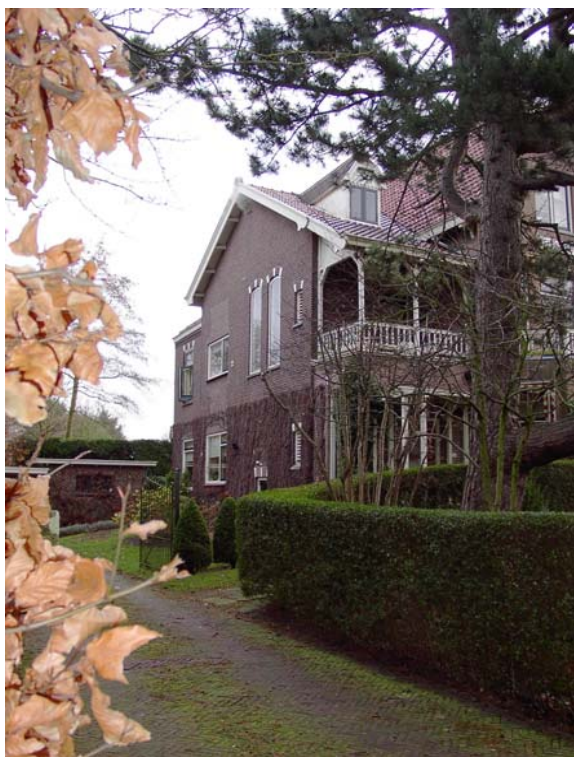
- Oorspr. functie* : Villa 'Veldhorst'.  
*Huidige functie* : Villa 'Veldhorst'.  
*Alg. omschrijving* : Pand op nagenoeg vierkante plattegrond, twee bouwlagen hoog onder een zadeldak met steekkap. De gevels beschikken over enkele opvallende details, zoals een diep portaal, een afgeschuinde erker en een brede serre, alle drie voorzien van een houten balkon erboven.

- Gevels* : De gevels zijn opgemetseld uit rode baksteen in kruisverband. De voorgevel is voorzien van een pleisterlaag. Deze is roodgekleurd als de baksteen, en voorzien van voegwerk zoals in de zijgevels. Aan de onderzijde een iets vooruitstekende plint, afgedekt met een afgeschuinde verblendsteen.

De voorgevel is een topgevel, met links daarvan een iets naar achteren gelegen portaal met balkon erboven. De topgevel bestaat uit een afgeschuinde erker met in alle drie de hoeken een vensteropening. De lekdorpels en de onderdorpels van de kozijnen zijn van natuursteen. Boven de vensteropeningen bevinden zich strekken met hardstenen geboortestenen en soms ook sluitstenen. Links van de erker bevindt zich een *ingangsportaal*. Boven dit portaal bevindt zich onder het verlengde dakschild van de steekkap een diep balkon met houten balkonhek. Een zelfde houten hekwerk is op het balkon boven de afgeschuinde erker geplaatst. In de achterliggende gevel zijn een dubbele deuropening met aan weerszijden een smallere vensteropening gerealiseerd. Op de zolderverdieping van de topgevel bevindt zich een nagenoeg vierkante vensteropening met hardstenen lekdorpel en bakstenen strek met geboorte- en sluitstenen. De topgevel wordt afgesloten met geprofileerde, uitgesneden windveren en een makelaar. Tegen de rechter zijgevel is een afgeschuinde serre geplaatst. Deze grotendeels houten serre is tot plinthoogte met bakstenen opgemetseld..

- Tussen de hardstenen lekdorpels en het bakstenen muurgedeelte zijn in het houtwerk rechthoekige, verdiepte vlakken aangebracht. Op de serre ligt een vijfhoekig, leien dak, waarboven een balkon met houten hekwerk geplaatst is.

- Origineel voegwerk* : Ja, in achter- en zijgevels. De voorgevel en de linkerzijgevel zijn voorzien van een steenrode pleisterlaag met schijnvoegen.
- Vensters/deuren* : De houten vensters bestaan zowel uit openslaande, schuif- als draaivensters. De vensters op de begane grond en de eerste verdieping hebben bovenlichten, in de erker en de serre is glas-inlood aangebracht. In de linker zijgevel zijn *enkele moderne, samengestelde vensters* geplaatst.

- Originele kozijnen* : De *voordeur* is niet authentiek.
- Dak* : Grotendeels, enkele ramen zijn voorzien van dubbel glas.
- : De dakconstructie bestaat uit een zadeldak met in het linker dakschild een steekkap. Deze daken hebben overstekken, geprofileerde windveren en een makelaar. De daken zijn gedekt met rode tuile du Nord-pannen. Geprofileerde dakgoten op gootklossen. Op de steekkap is aan de straatzijde een dakkapel met zadeldakje met wolfeind gerealiseerd. Op het rechter dakschild staan twee identieke, bakstenen schoorstenen
