Grachtweg 2

Oorspr. functie : Pastorie N.H.-kerk.

Huidige functie : Winkel.

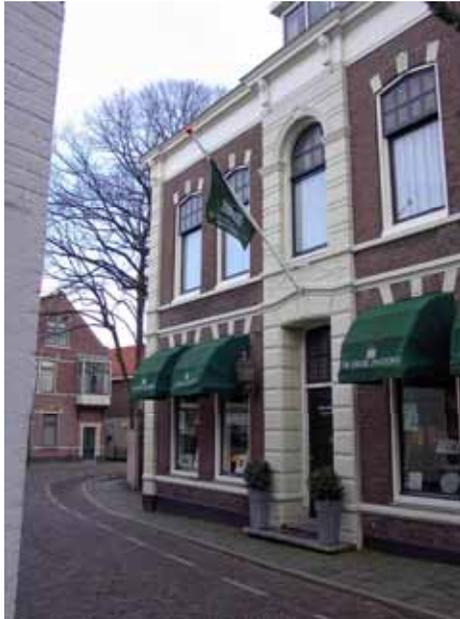
Alg. omschrijving : Pand op vierkante plattegrond, twee bouwlagen hoog onder een afgeknot schilddak gedekt met gesmoorde pannen. Symmetrische gevelindeling met ingangspartij in portiek voorgevel.

Gevels : De gevels zijn opgemetseld in rode baksteen in kruisverband. De voorgevel heeft vijf vensterassen met middenrisaliet en hoekpilasters. In het pleisterwerk zijn o.a. blokvoegen, sier- en waterlijsten en ornamenten (middenrisaliet) aangebracht. De linker zijgevel heeft drie vensterassen, waarvan de middelste eveneens tussen twee pilasters is gevat. De waterlijsten lopen in beide gevels door. Boven de licht getoogde vensteropeningen bevinden zich strekken met eenvoudig gedecoreerde geboorte- en sluitstenen. De beide gevels worden afgesloten met een houten kroonlijst, die op sierlijk bewerkte houten consoles rust. Portiek voorzien van bordes.

Vensters/deuren : In het portiek in de voorgevel bevindt zich een licht getoogd deurkozijn met houten deur. Boven het eenvoudig geprofileerde kalf is een 8-ruits bovenlicht met glas-in-lood geplaatst. In de gevelopeningen bevinden zich schuifvensters met 8-ruits bovenlichten met glas-in-lood. M.u.v. het venster boven de ingangspartij hebben de schuifvensters afgeschuinde hoeken. Van de schuifvensters in de linker zijgevel zijn enkele exemplaren in lichte mate aangepast.

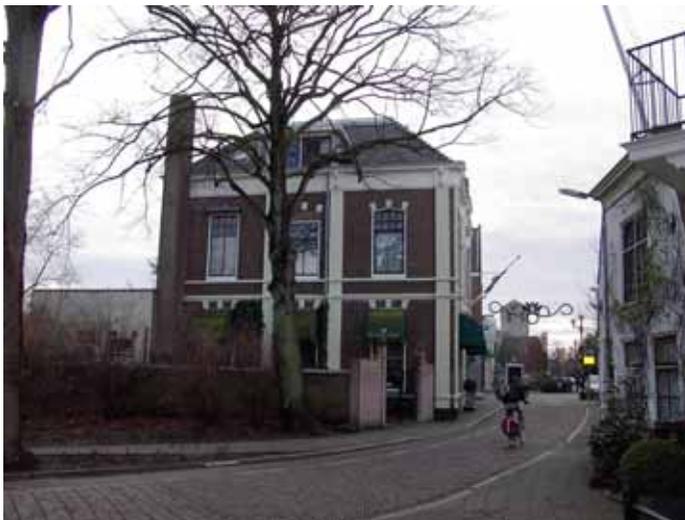
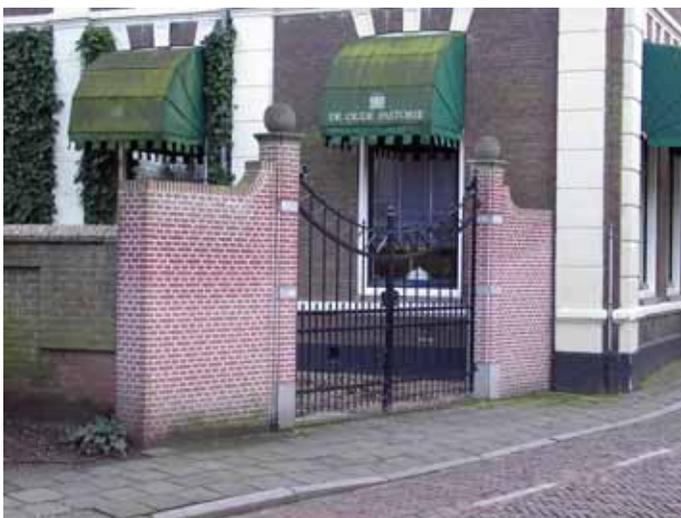
- Dak* : Het afgeknotte schilddak is gedekt met gesmoorde, opnieuw verbeterde Hollandse pannen. Op het voorschild is een moderne dakkapel met plat dak en dubbele, enkelruits draairamen geplaatst, op het linker dakschild bevindt zich een eveneens moderne dakkapel met plat dak, en twee sets enkelruits draairamen en een klein dakenvenster.

- Bijz. bijgeb./hek* : De erfafscheiding ter linker zijde bestaat uit een bakstenen muur. Toegang tot de tuin via een bakstenen poort met ijzeren toegangshek.

- Bijzonderheden* : Markiezen niet origineel, schoorsteen zijgevel, en aanbouw niet origineel.
- Motivatie* : Architectuurhistorisch gezien een gaaf voorbeeld van unieke bouwstijlen en materiaalgebruik, als uiting van tijdgebonden architectuur. Cultuurhistorisch van belang vanwege de functie als pastorie.
