Heereweg 11

Bron: RWP, MIP

: Villa

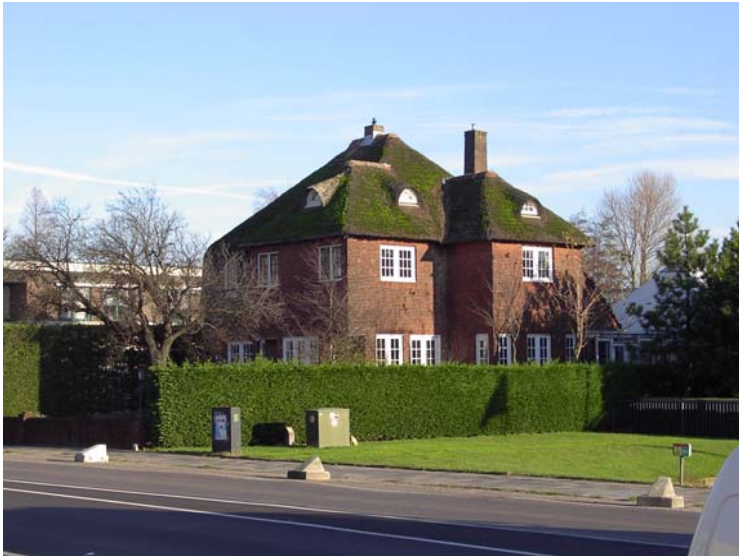
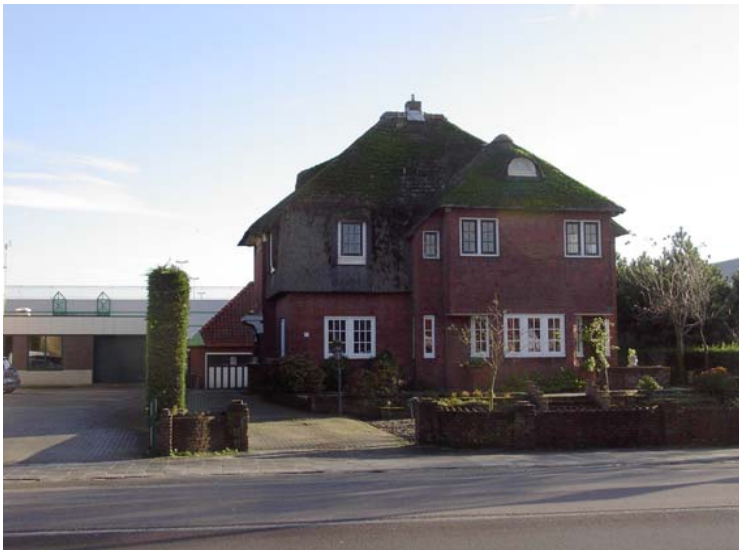
: Pand op een complexe plattegrond, twee (en plaatselijk één) bouwlagen hoog onder een samengesteld rieten mansarde schilddak met aankappingen. Asymmetrische gevelindeling met ingangsportiek in de linkerzijgevel. De gevels zijn opgemetseld uit rode baksteen. Aan de achterzijde *een eigentijdse aanbouw* en vrijstaande garage.

: De gevels zijn opgemetseld uit rode baksteen in kettingverband (kop-strek-kop-strek) met steens rollagen als spekbanden doorlopend op plinthoogte en onder en boven de vensters. Het rechter deel van de voorgevel is in twee sprongen uitgebouwd. Deze uitbouw heeft een symmetrische gevelindeling. Op de begane grond zijn de hoeken van deze uitbouw afgeschuind. Hier heeft de uitbouw een erkerachtige vorm. Daarboven is de uitbouw rechthoekig van vorm en groter dan op de begane grond. Ter plaatse van het linkerdeel van de voorgevel loopt het dak vrijwel verticaal naar beneden tot op de plafondhoogte van de begane grond. Boven de uitbouw stopt het dak voor het grootste deel op de plafondhoogte van de verdieping. Op de verdieping van de uitbouw zijn er twee gewone vensters en één kleiner venster. Het metselwerk onder de vensters op de verdieping van de uitbouw is iets teruggezet. De rechterzijgevel heeft ook een uitbouw die symmetrisch van opzet is. In de linker zijgevel is een ingangsportiek onder een houten luifel in een iets vooruitspringend geveldeel. De luifel steunt op geprofileerde houten consoles. Dit geveldeel loopt door tot de plafondhoogte van de verdieping. Het rechterdeel van de linker zijgevel stopt op hoogte van het plafond van de begane grond.

- Vensters/deuren* : In de voorgevel vensters (zowel gekoppelde als enkelvoudige vensters) met ramen met een roeverdeling, de meeste drie ruitjes hoog en één, twee of drie ruitjes breed.. De linker zijgevel heeft vergelijkbare vensters op de begane grond en in het uitspringende geveldeel vlak onder het dak een breed en zeer laag laddervenster. De rechter zijgevel heeft vensters met ramen van drie ruitjes hoog en twee of drie ruitjes breed.

- Originele kozijnen* : De meeste kozijnen zijn vervangen.
- Dak* : Het mansarde rietgedekte schilddak met steekkappen heeft een verspringende 'goot'hoogte. Het loopt beneden de knik vrijwel verticaal. Het dak steekt over de gevel heen. Ter plaatse van de entree portiek is het overstek groter. Het pand heeft geen goten. De dakkapellen in de 'verticale' dakvlakken zijn groot en rechthoekig. Het zijn ramen met 3*3 ruitjes. In de schuine dakvlakken bevinden zich kleine halfronde dakkapellen met ramen met een roeverdeling. De nokvorsten zijn rood. Op de nok van het dak staat een *kleine schoorsteen*. Op het achter dakvlak staat een grote schoorsteen.

- Bijz. bijgeb./hek* : In en rond de voortuin zijn in kruisverband gemetselde tuinmuurtjes, passend bij de bouwstijl van het pand. Aan de achterzijde een vrijstaande garage met tentdak met rode verbeterde Hollandse pannen zonder goten. De garage heeft originele garagedeuren met panelen.
