### Kanaalstraat 22 en 22a

- Oorspr. functie* : Boerderij.
- Huidige functie* : Woonhuis/restaurant.
- Alg. omschrijving* : Voormalig boerderijcomplex met zomerhuis, karnmolen, hooiberg, wagenschuur en hek. Hoofdgebouw bestaat uit een pand op rechthoekige plattegrond, één bouwlaag hoog onder een zadeldak met wolfeind. Dakbedekking van rode pannen. Afgeknotte topgevel met nagenoeg symmetrische gevelindeling. Eenvoudige detaillering.

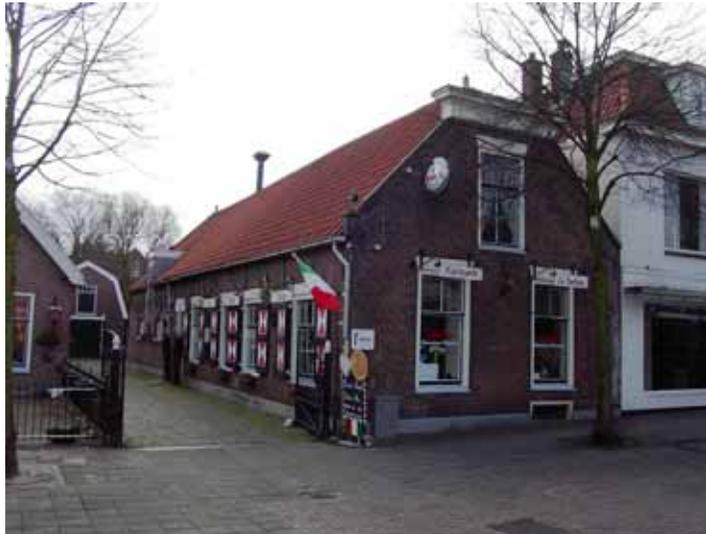
- Gevels* : Gevels zijn opgemetseld met rode baksteen in kruisverband. Gestucte plint langs voor- en linker zijgevel. Boven gevelopeningen anderhalfsteens strekken, *witgesausd*, boven keldervenster een bakstenen rollaag. Afgeknotte topgevel wordt afgesloten met bakstenen rollaag met schouderstukken en in de top met houten kroonlijst. In linker zijgevel een viertal vensteropeningen, die met houten luiken *in zandlopermotief* kunnen worden afgesloten. Als afsluiting van het voorhuis een ingang. In de gevel van het aangrenzende achterhuis twee getoogde vensteropeningen. Op balkniveau de aanzet van een hooikapel, die zich in het linker dakschild voortzet. Over de gehele lengte van de linker zijgevels zijn muurankers aangebracht.

- Origineel voegwerk* : Ja.
- Vensters/deuren* : In voorgevel houten schuifvensters met dubbelruits bovenlichten. Loodrecht onder rechter schuifvenster laag keldervenster met diefijzers. In topgevel venster met dubbelruits *openslaande* ramen met daarboven dubbelruits bovenlicht. In linker zijgevel 9-ruits schuifvensters, een *moderne deur* en twee gietijzeren stalvensters.

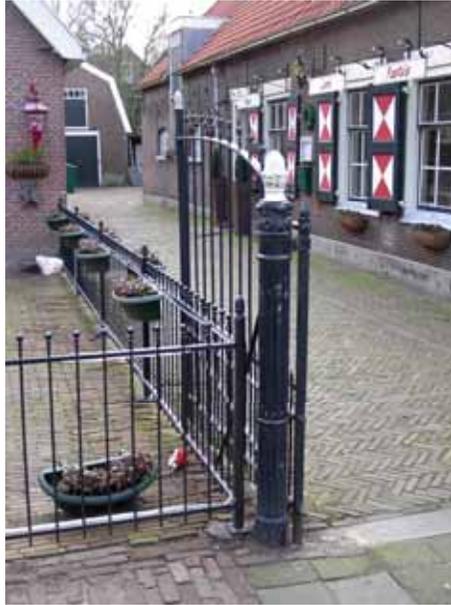
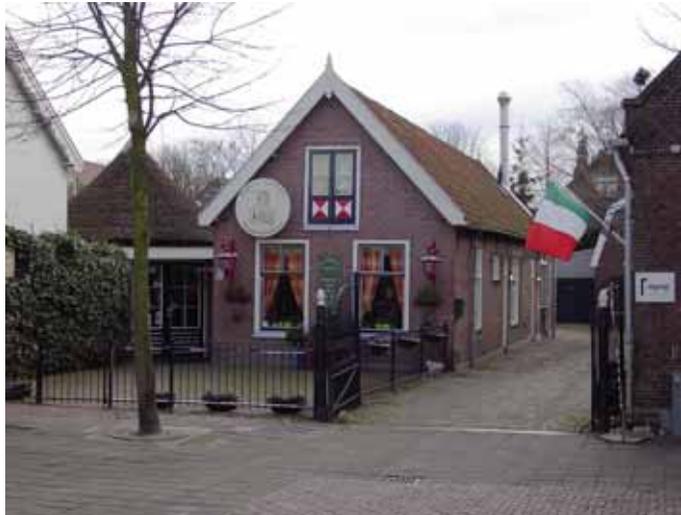
*Bijz. bijgeb./bek* : Links van de boerderij ligt een zomerhuis, opgemetseld in rode baksteen in kruisverband. In de symmetrische, opnieuw gevoegde voorgevel bevinden zich twee vereenvoudigde schuifvensters met dubbelruits bovenlicht met in de topgevel openslaande laaddeuren. Boven de vensteropeningen bevinden zich rollagen, de topgevel wordt door houten windveren en een gevelmakelaar afgesloten. Dakpannen. Links van het zomerhuis is de bakstenen karnmolen met ronde, rieten kap gesitueerd.

Achter op het erf staat een 4-roedige hooiberg. Opgehoogde, bakstenen wagenschuur met mansardekap.

Hekwerk (deels origineel), gietijzeren hekpijlers met natuurstenen dorpel. Erfbestrating mogelijk origineel.
